# 阿部和建築文化研究所

## 小野寺家住宅 100年の年輪

宮城県気仙沼市小野寺家  
主屋修復工事報告2004年

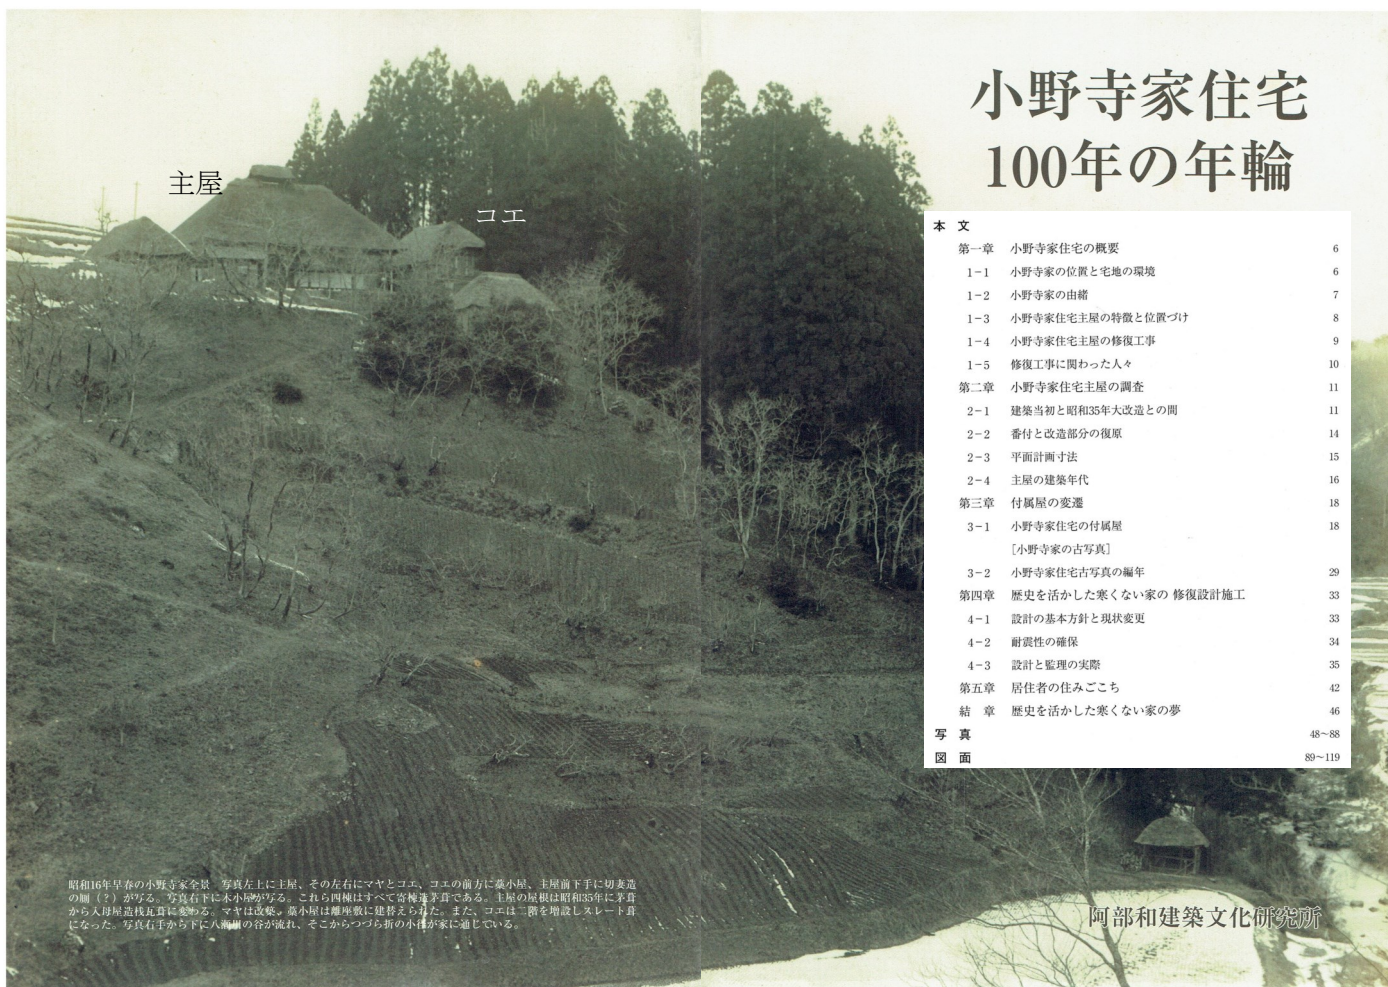
昭和16年早春の小野寺家全景（1941） 修復工事報告書表紙より

昭和16年早春の小野寺家全景 写真左上に主屋、その左右にマヤとコエ、コエの前方に桑小屋、主屋前下手に切妻造の側（？）がある。写真右下に木小屋が写る。これら四棟はすべて古棟葺きである。主屋の屋根は昭和35年に茅葺から入母屋造瓦葺きへ変更。桑小屋は離れ棟に建て替えられた。また、コエは二階を増設しスレート葺になった。写真右下から下に八海川の谷が流れ、そこからつづら折の小径が家に通じている。
