古民家調査実習 実施報告書

文責：阿部和建築文化研究所主幹研究員 安井妙子

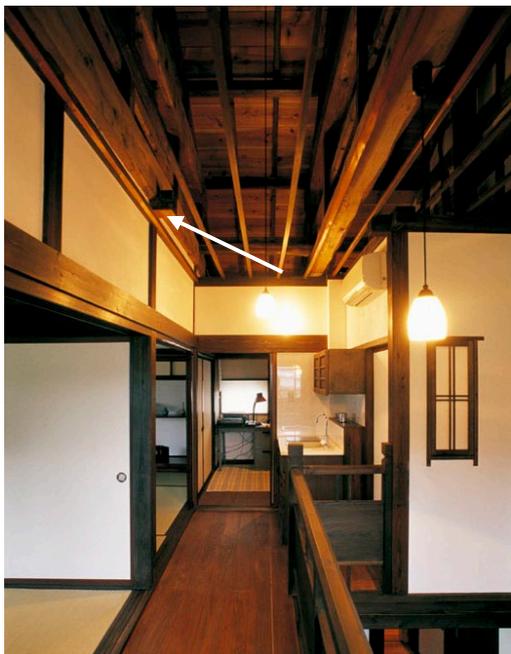
矢印の梁下端のハツリ状況から解った天井高の秘密 写真1

一般的に天井廻り縁は造作材である。ところが荒井邸の2階の天井回り縁は構造材である梁の一部分を加工して、あたかも造作材として後で取り付けられたかのように見せているものが1ヵ所ある。これは解体工事中に分かった。安井は実に高度な大工技術だとかねがね感心していた。

ここで奇跡的なことが起こった。大館のヘリテージマネージャーの一人が1ヵ所ではなく全てであることを発見したのだ。設計監理者安井妙子の目は節穴だったことになる。写真1参照

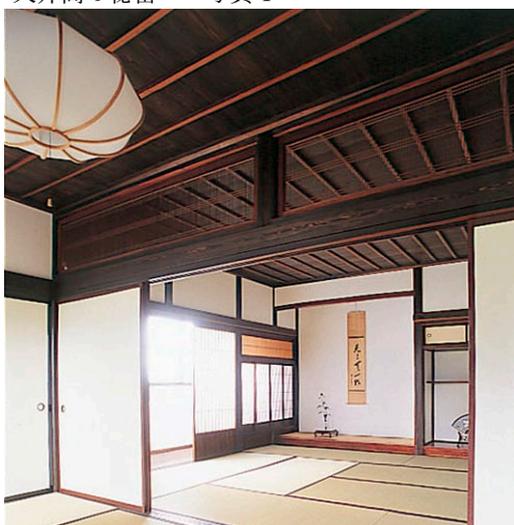
二間続きの荒井邸二階書院座敷 写真2

荒井邸の2階には極めて美しい、完璧ともいえるプロポーシヨンの座敷がある。設計にあたり一部廊下となる部分の天井を取り去ったので、小屋組を見ることができる。調査実習にはうってつけの家である。
